**Geen geklieder meer met vetkoord en toch smeren met vet
?? Dat kan**

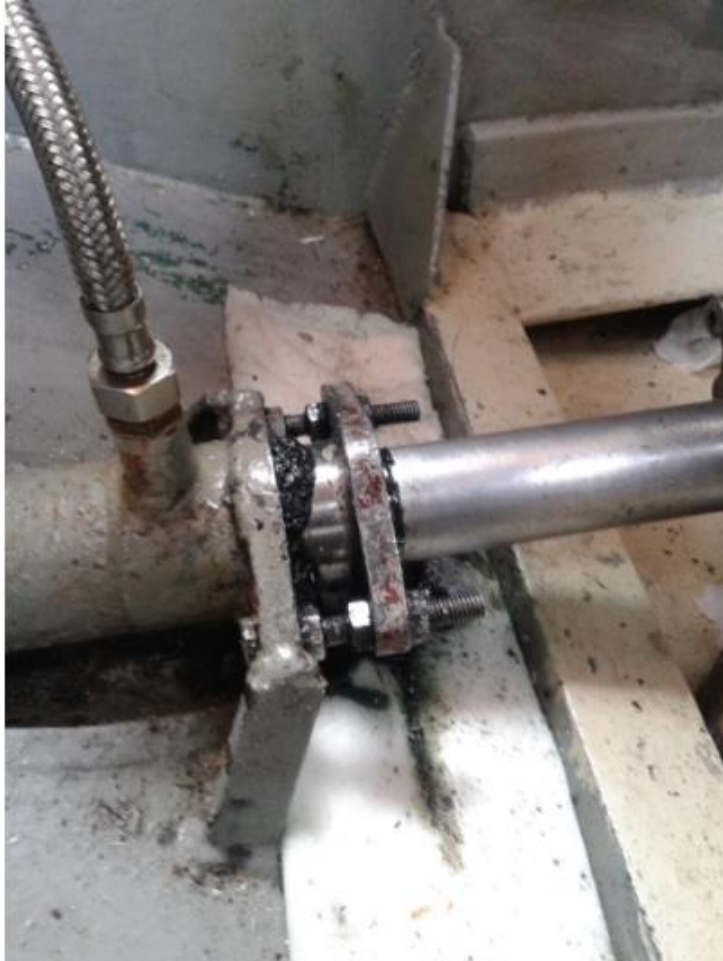
foto 1 de oude en welbekende constructie, vet all over the place

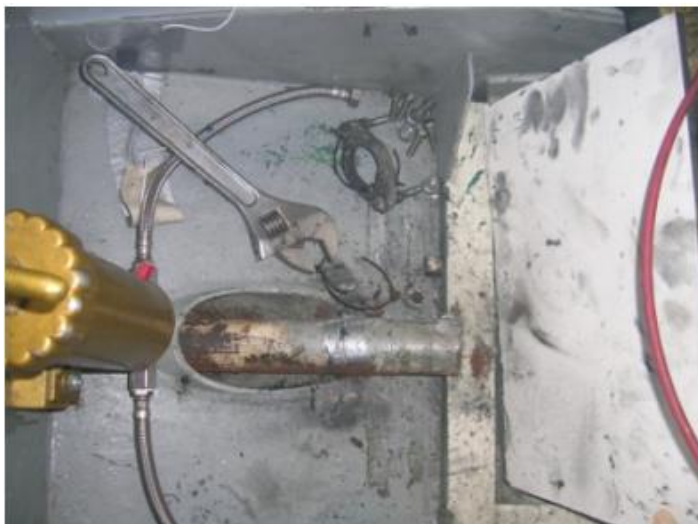
foto 2 Binnenste gland verwijderen

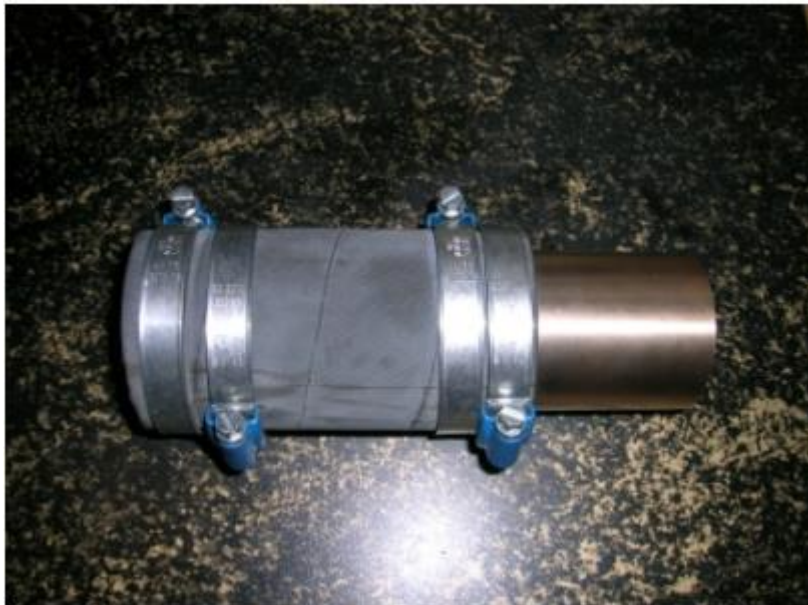
foto 3 complete seal ter vervanging van de glan met vetkoord (firma Bakker, IJlst)

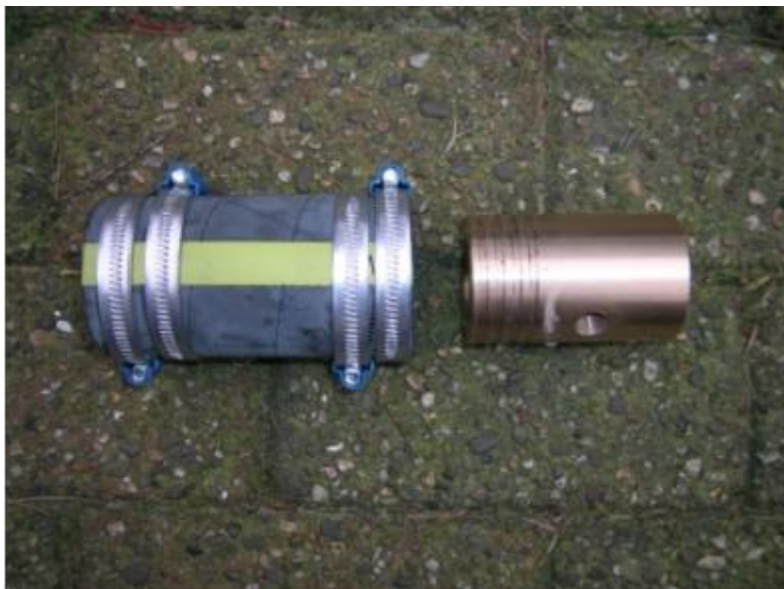
foto 4 aansluitmof gescheiden van een bronzen bus met keerringen

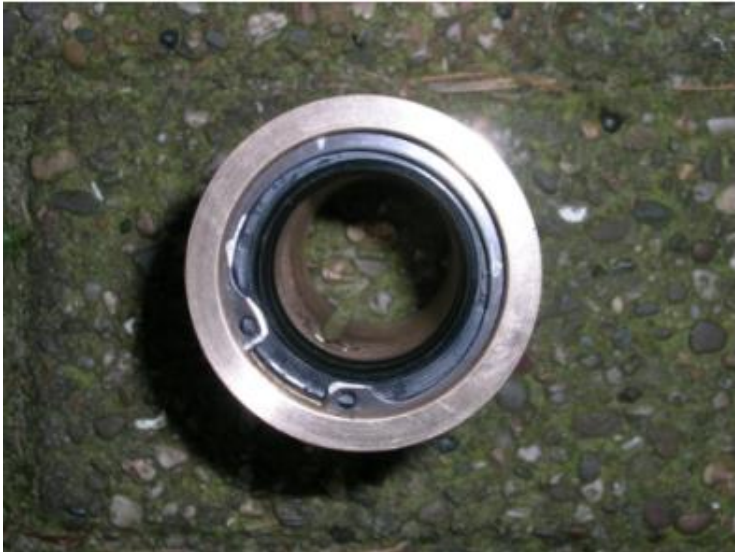
foto 5 zicht op de 2 geplaatste keerringen aan motorzijde

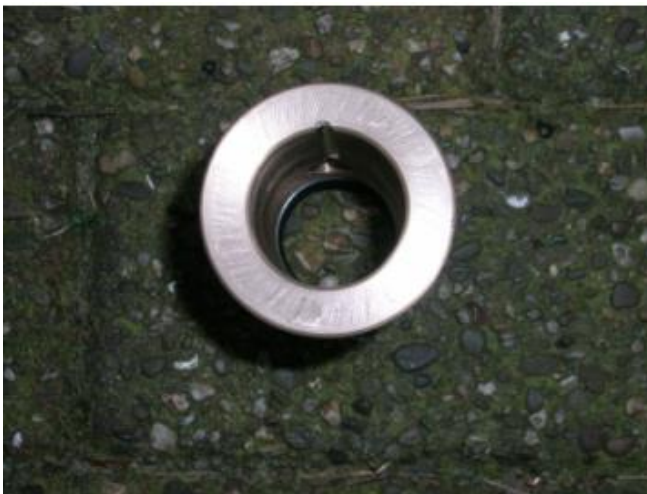
foto 6 Op onderstaande foto is de groef zichtbaar voor verspreiding van het vet

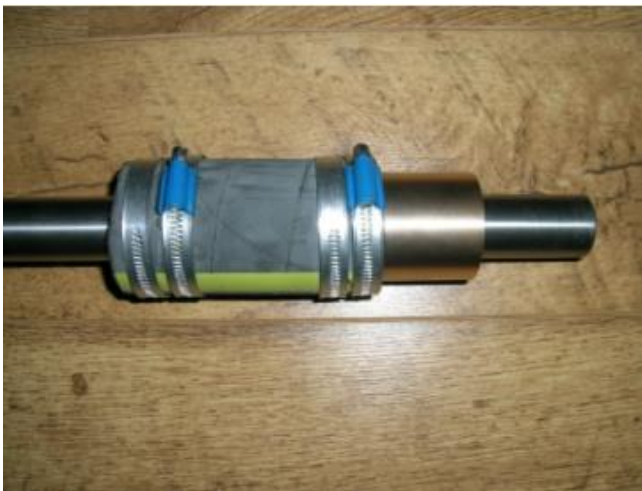
foto 7 De gehele constructie over de schroefas geschoven
